**IMPACTO DE LOS ASENTAMIENTOS  
IRREGULARES  
EN LA CALIDAD DEL AGUA:  
ZONA DE CAPTACIÓN DE AGUA POTABLE  
EN  
ALTAMIRA, TAMAULIPAS**

**TESIS**

**QUE PARA OBTENER EL GRADO DE  
MAESTRO EN INGENIERÍA AMBIENTAL**

**Tampico, Tamaulipas. Septiembre del 2006**

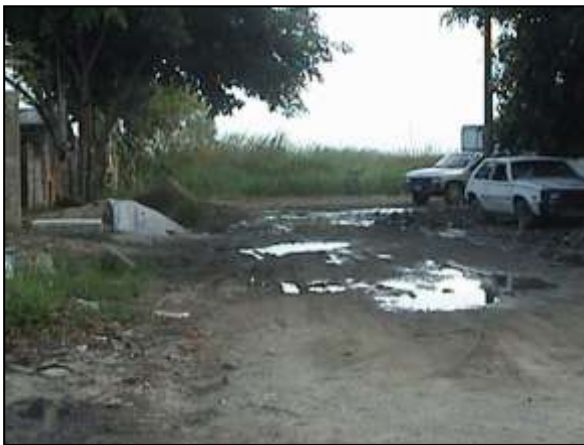
La infraestructura básica es nula en el área de estudio, las guarniciones las banquetas, calles en los ejes del sector son inexistentes; esto influye en la calidad de vida de los pobladores y muchas veces acrecenta la baja autoestima de los moradores. Al crecer y desarrollarse en un medio natural carente de los servicios básicos indispensables, como se puede apreciar en la imagen num. 4.

**Imagen 4.-** Calle Hidalgo Altamira Tamaulipas, no cuenta con guarniciones, banquetas y pavimento hidráulico.

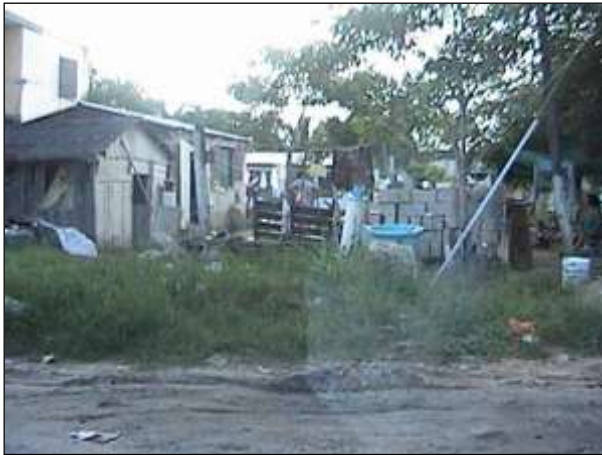
El tipo y característica de la vivienda que impera en la zona de estudio para los fines del mismo se a subdividido en tres grande bloques: Los pisos que en el 95 % son de tierra y el restante es de concreto; los muros de la viviendas se pudieron diagnosticar de la siguiente forma: muros de madera un 35% de la vivienda, block 42% y lamina negra o de cartón con un 33%, de las 25 viviendas que se visitaron , como se puede apreciar en la imagen Número 5.

**Imagen 5.-**Viviendas construidas a base de techos de laminas y maderas.

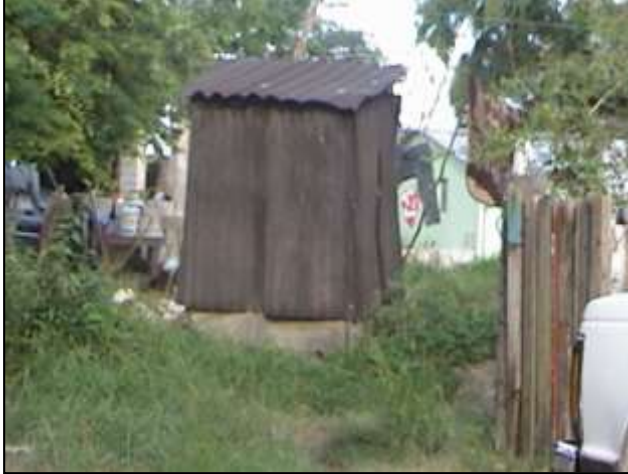
Como se ha mencionado anteriormente se carece de drenaje sanitario y por consiguiente el 95% de las viviendas cuenta con letrinas para la disposición final de las excretas y el 5% restante es debido a que se detectaron 5 viviendas que contaban con fosas sépticas. Es importante resaltar que las letrinas son debido al proceso de auto construcción y la ubicación de estas en el predio es sin ninguna planeación ni supervisión por parte de una autoridad sanitaria, esto debido a la cercanía con las márgenes de la laguna y al nivel freático en el sector. Como se ilustra en la imagen No.6.

**Imagen 6.-** Letrina construida a base de lámina y cartón ubicada en la calle Hidalgo.

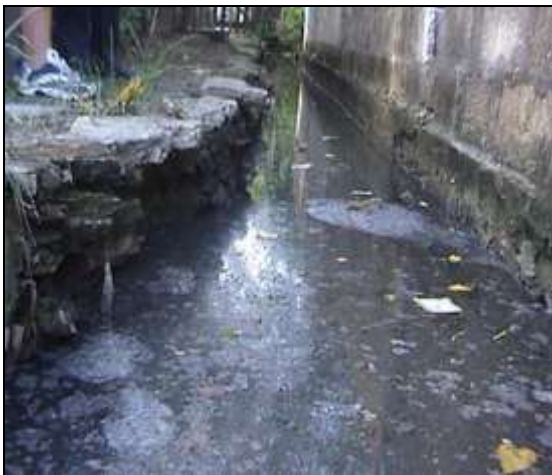
**Imagen 8.-** Derrames de aguas residuales de origen domestico, procedente de los habitantes de la zona.

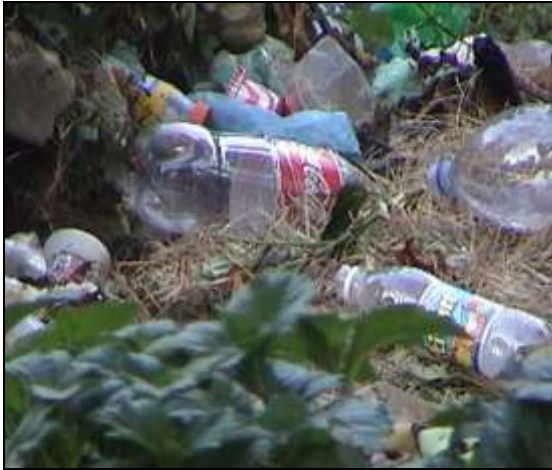
**Imagen 9.-** Plásticos, papeles y otros productos vertidos a la margen de la Laguna.

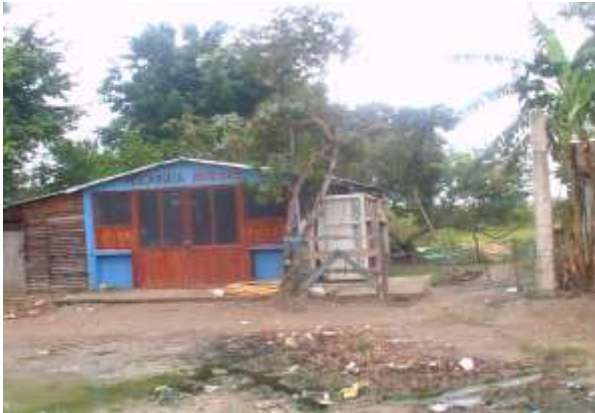
**Imagen 12.-** La fotografía muestra comercios de pescaderías contruidos de madera y lámina dónde se expenden diferentes especies de escamas y crustáceos, de los cuales todos los desperdicios son arrojados indiscriminadamente

hacia la laguna, sin que hasta el momento se percaten del gran daño que están ocasionando al vaso lacustre del que se suministra de agua potable a toda la población incluyéndolos a ellos, así como también afectan su fuente de ingresos económicos al deteriorar a la larga la fauna de la laguna .
